Abschlussveranstaltung

Thermografieaktion Kreis Lippe 2016/2017

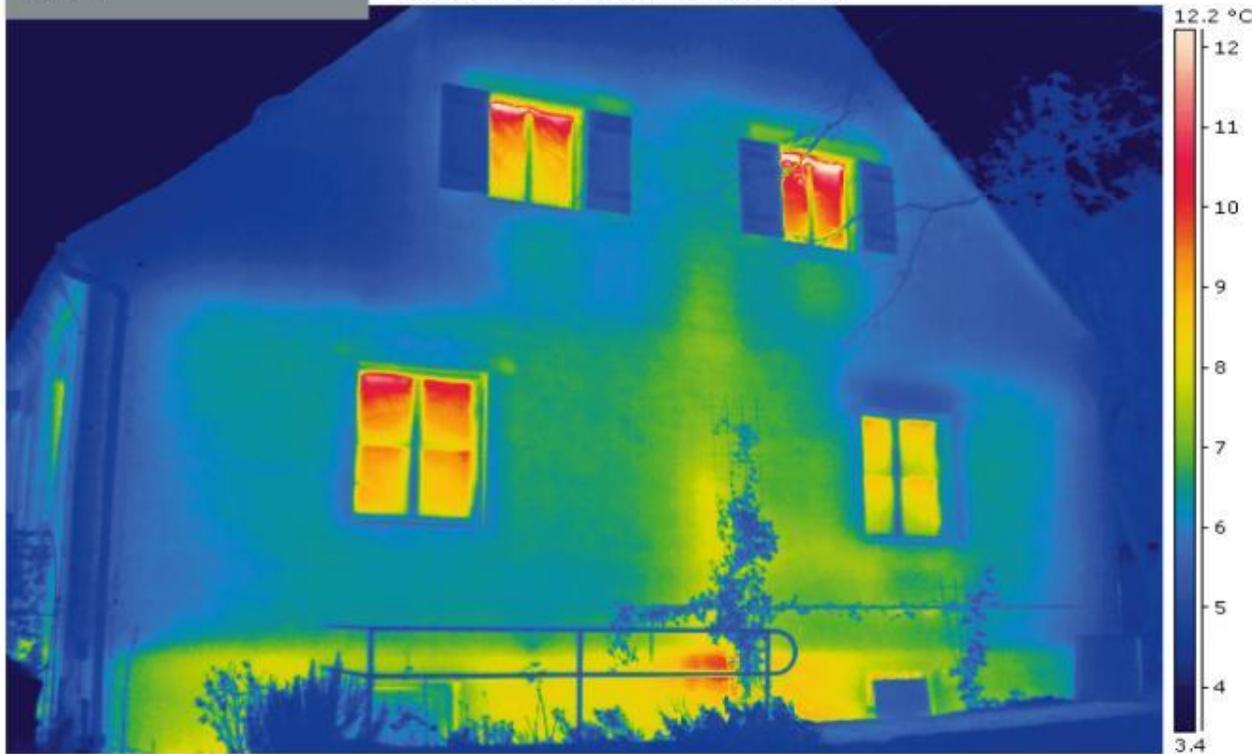
Bild 4

- ungleichmäßige Temperaturverteilung an der Wand infolge mäßiger Dämmeigenschaften
- ungünstiges Temperaturbild im Fensterbereich
- sehr gute Temperaturverteilung im Anschlussbereich Dach

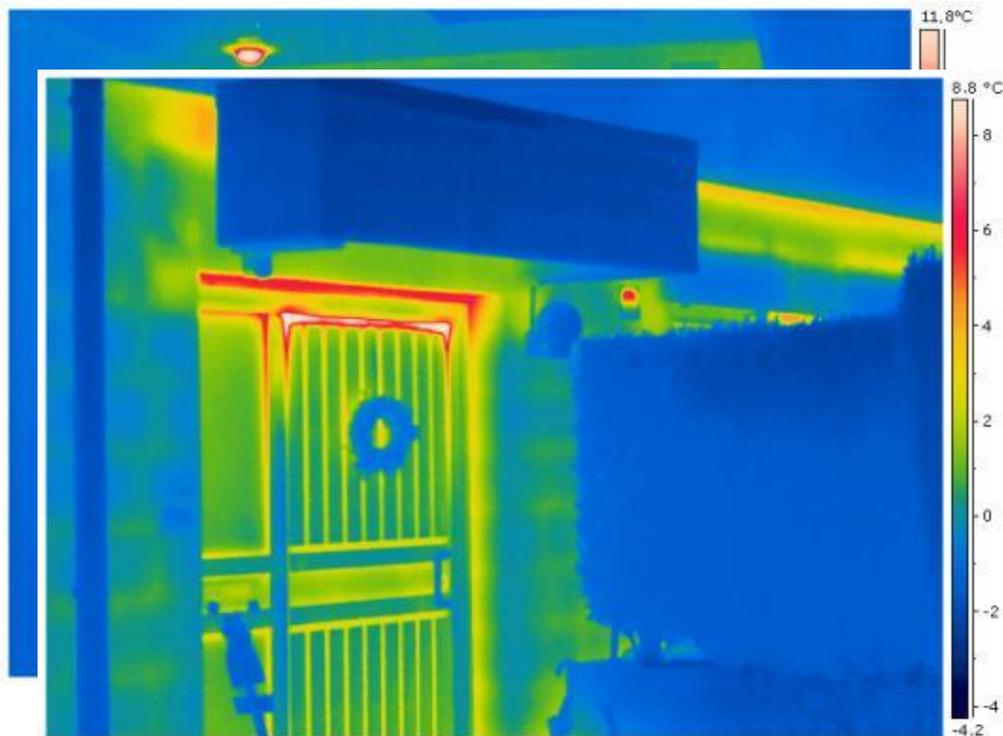
Schwachstelle Tür

- Haustür zeigt ungleichmäßiges Temperaturbild
- Nachstellen der Türaufhängung beseitigt die Schwachstelle
- Zusätzlich Dichtflächen prüfen

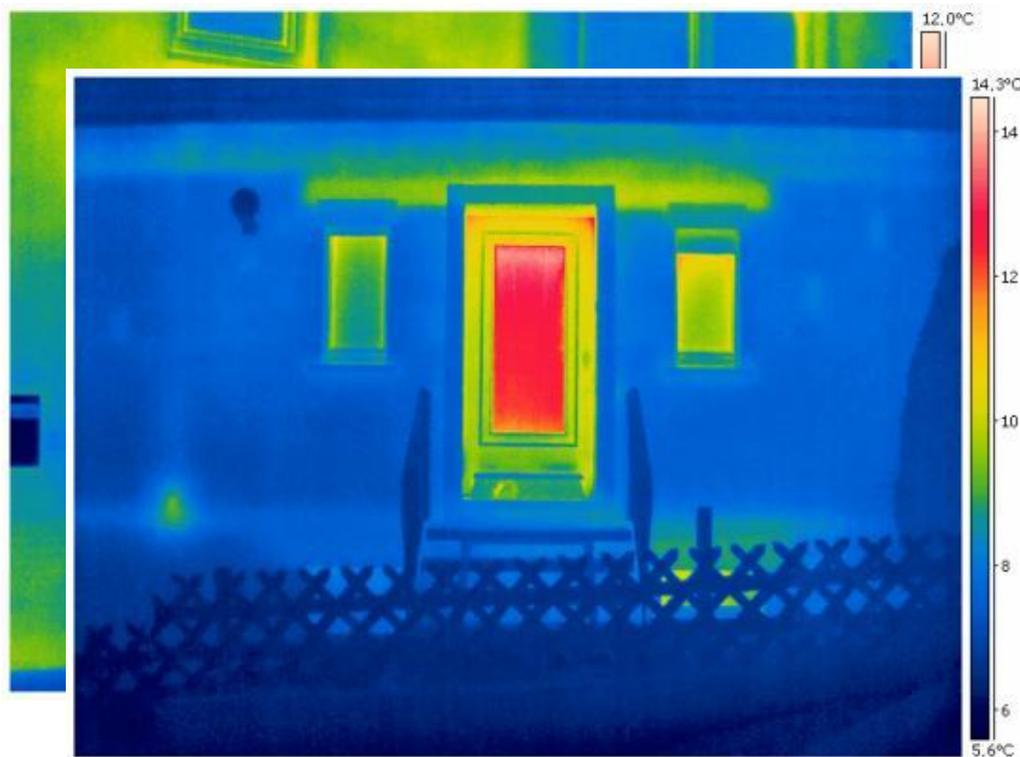
Schwachstelle Tür

- Haustür zeigt hohe Oberflächentemperatur
- Erneuerung ratsam

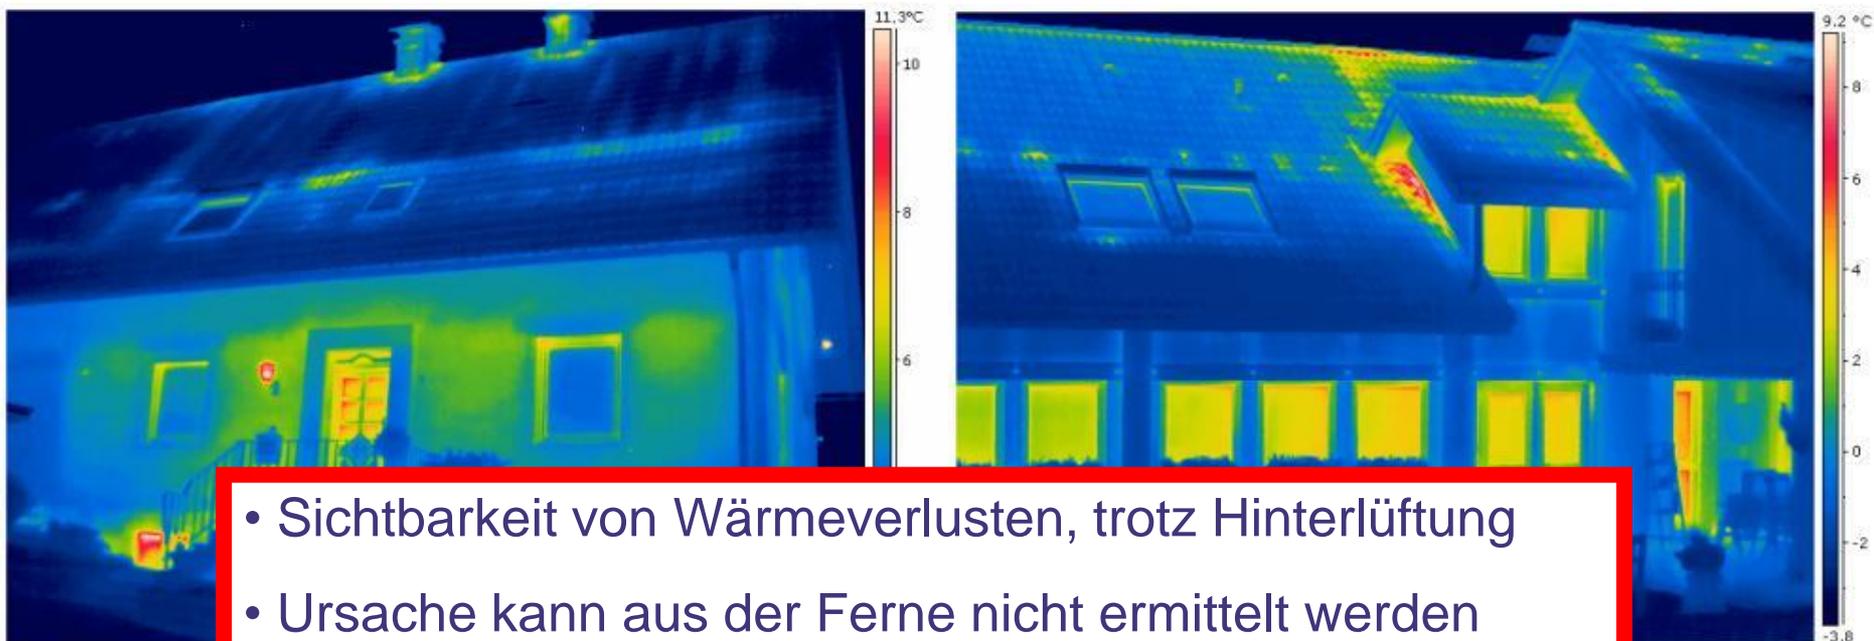
Schwachstelle Dach

- Sichtbarkeit von Wärmeverlusten, trotz Hinterlüftung
- Ursache kann aus der Ferne nicht ermittelt werden
- Öffnen der Dachhaut zur Ursachenermittlung
